2019年9月3日

福井コンピュータ株式会社  
福井コンピュータスマート株式会社

## TREND-CORE Ver.6 障害報告と対処方法について

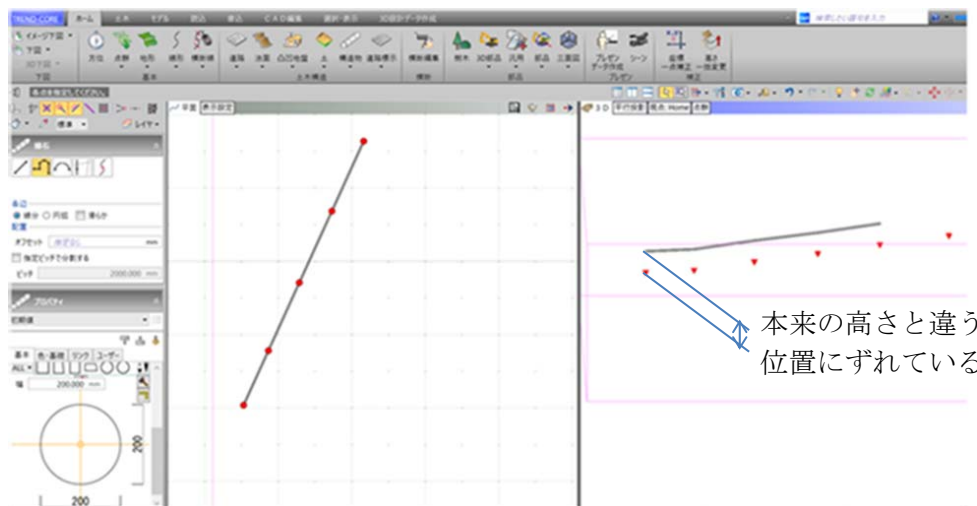
注釈点を“スナップ”して道路や凸凹地盤などオブジェクトを入力した場合、注釈点が持つ本来の高さと違う位置にずれて作成されます。

FC コンシェルジュにて、修正版プログラムの提供を行います。

提供予定日：9月25日(水) 10:00

なお、現時点では回避方法がありません。お手数をおかけしますが、修正プログラムを公開するまでの間、高さを確認して正しい数値に変更してください。
