福井コンピュータ株式会社
福井コンピュータスマート株式会社

「TREND-CORE」道路標示プレート登録時の障害について

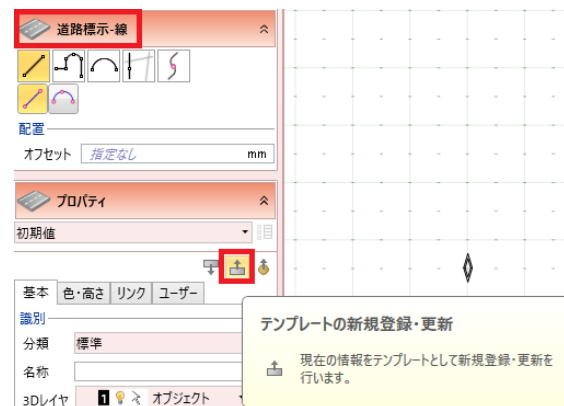
- [土木構造] - [道路標示] において、「プレートの新規登録・更新」を行うと、「TREND-CORE」が強制終了します。

プレートが重複状態となっている場合は、プレート登録しないようにしてください。
プレート登録したいデータがある場合は配置して TREND-CORE データとして保存しておき、2021年1月出荷版へ更新後、改めてプレート登録してください。

FC コンシェルジュにて、修正版プログラム（ビルド7002）の提供を行います。
