令和6年能登半島地震災害における内灘北部・南部地区の農地及び農業用施設の早期復旧に向けて

II. 内灘北部・南部地区の概要

IV. 災害査定設計書の作成

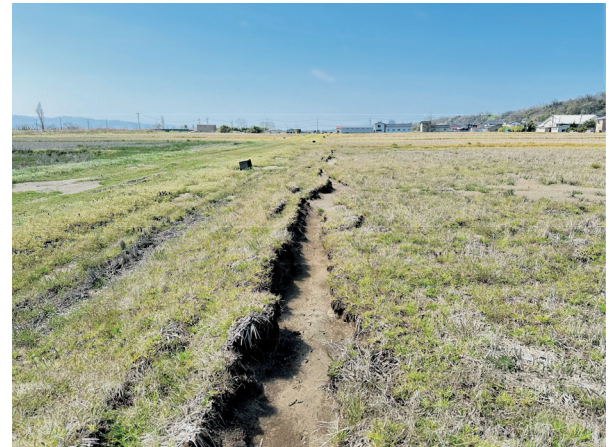
写真-1 田面の亀裂と噴砂

農地では、地盤の隆起や沈下、亀裂や噴砂などが確認され（写真-1）、水田としての機能が失われるほどの深刻な被害が出ている。

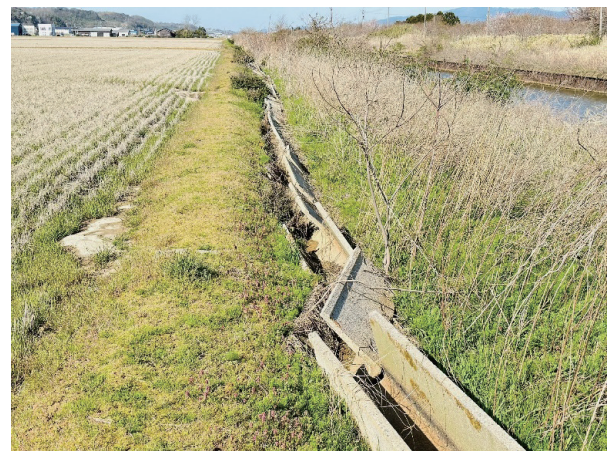
写真-2 排水路の転倒

排水路では、勾配が逆転したほか、転倒などが発生し（写真-2）、排水ができない状況となっており、他にも農道や揚水機場が被災した（写真-3、4）。

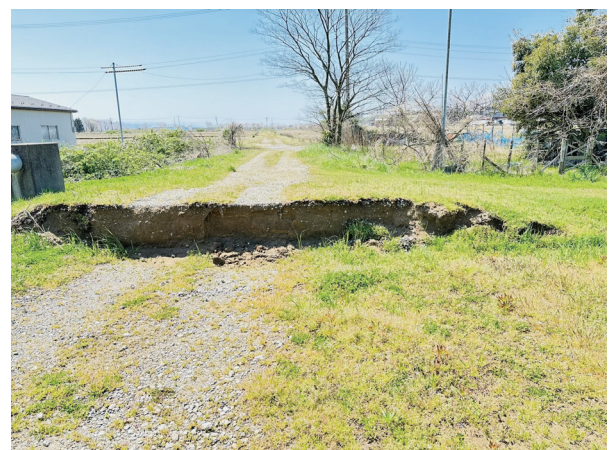
写真-3 農道の沈下

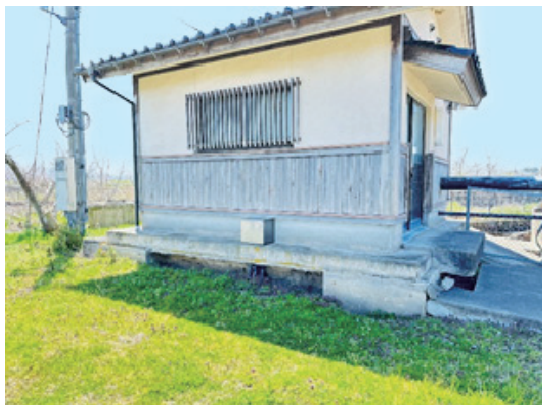
写真-4 揚水機場周辺地盤の沈下

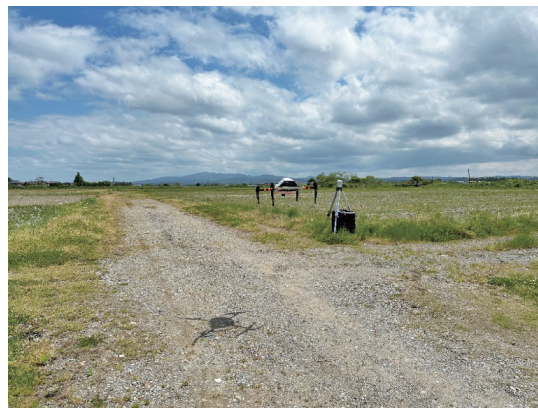
写真-5 ドローンによる写真測量

ドローンによる測量では、約2日、延べ6人工（操作1名及び監視2名）で測量が完了し、大幅な事務の効率化及び省力化となった（写真-5, 6）。

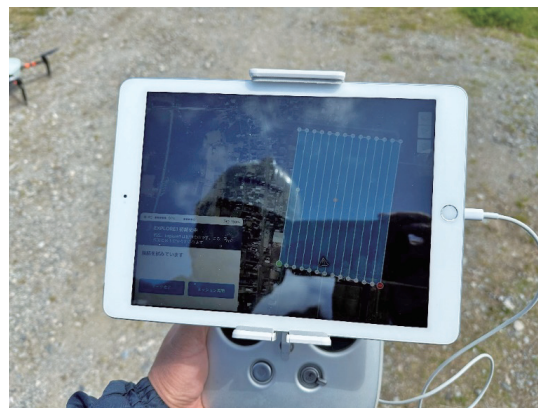
写真-6 エリアを設定し、ドローンが自動航行

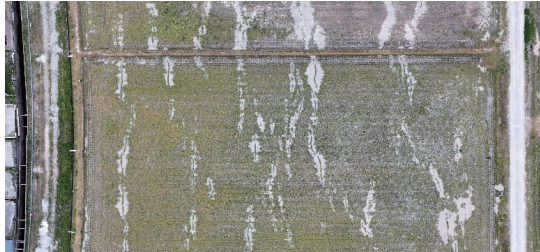
写真-7 噴砂の位置を把握

航空写真により、無数にある亀裂や噴砂の位置が詳細に正確に把握することができ、さらに、真上からの状況だけではなく、アングルを変えて視認ができるとともにデータ上で被災範囲の測定が可能となった(写真-7~10)。

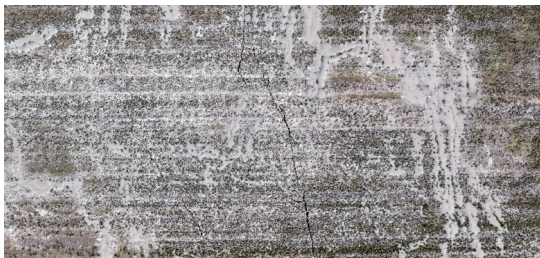
写真-8 亀裂の位置を把握

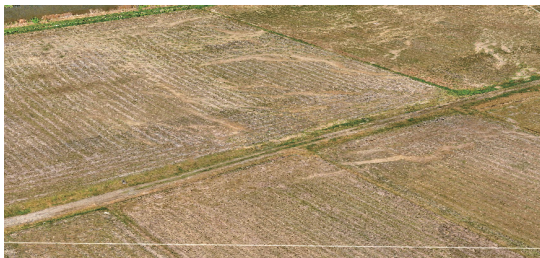
写真-9 アングルを変えて視認

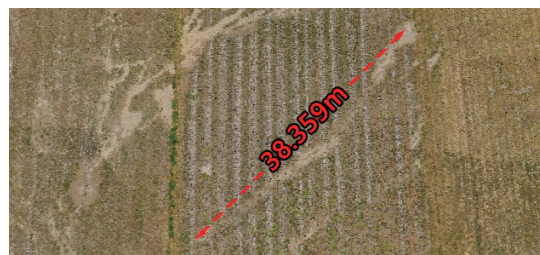
写真-10 データ上で被災範囲の測定

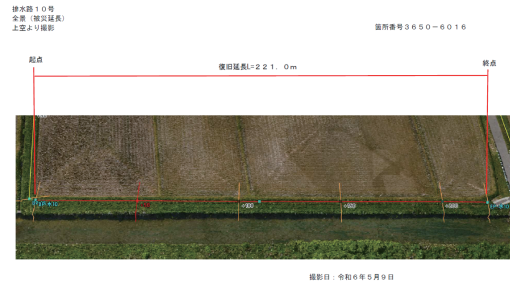
図-1 ポール、リボンテープを省略し、写真に起終点、延長を記載

写真測量により取得した3次元点群データを活用した場合、災害査定設計書に添付する被災写真において起終点、各測点を示すポール、距離測定のためのリボンテープ等の設置を省略することが可能で、写真に起終点、各測点を明示することで対応できた(図-1)。

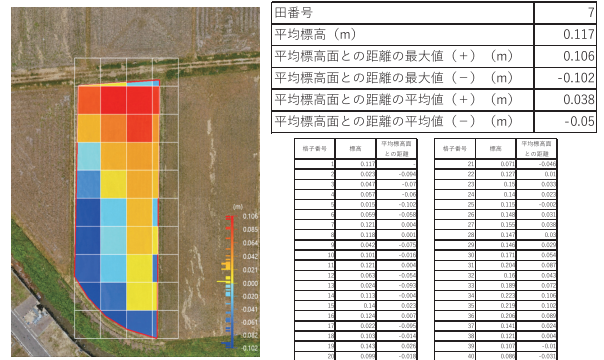
図-2トレンドポイントで解析

液状化により田面が沈下又は隆起し生じた不陸調査は、平面図、または航空写真等を長、短辺10mメッシュで区切り、測量データと照らし合わせて被害箇所を把握する必要がある。

トレンドポイントを活用することで、10mメッシュ方式による田面の不陸をソフト上で解析し、被害箇所を把握できたことで、作業の迅速化が図られた(図-2)。

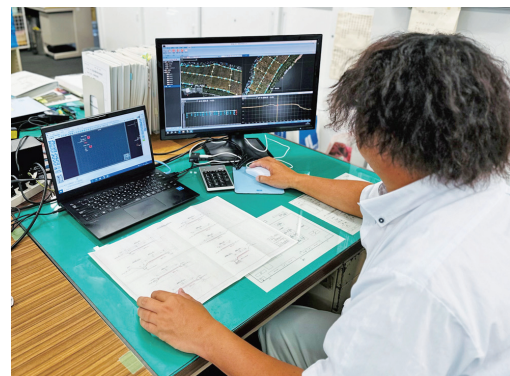
写真-11トレンドポイントによる編集作業

3次元点群データを活用し、農道及び排水路の縦断、横断を迅速に把握できた。また、トレンドポイントのデータをCADに取り込み効率的に図面作成を行った(写真-11、図-3、4)。
